画像解析によるコンクリート劣化診断技術「HIVIDAS」

東京駅丸の内駅舎保存・復原工事

除雪車の排土板による損傷を軽減できる横断側溝

縦断勾配に自由に対応できる横断側溝

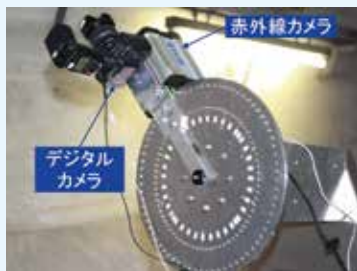
「HIVIDAS」は人による目視・打音調査の代替とした調査技術です。高感度赤外線サーモグラフィによる熱画像と高解像度デジタルカメラによる可視画像を撮影範囲に合わせて連続的に同時撮影し、両者を組み合わせる後に画像処理・画像解析を行い、ひび割れや浮き・はく離を抽出し、変状展開図を作成します。

「HIVIDAS」で使用する調査機器

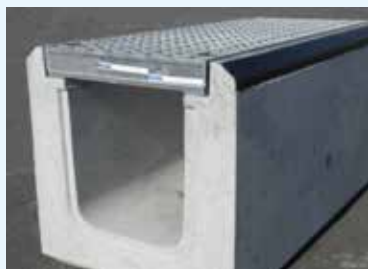
積雪時の除雪作業時に、横断側溝と舗装面との段差に除雪車の排土板が引っ掛かり、側溝が破損するケースが見られる。横断側溝の天端部分の角をなくし、斜めにする事で、除雪車の排土板を上方へ逃がすことができ、側溝の損傷を軽減できる製品。また舗装沈下による段差が生じた場合でも、通行車両への衝撃が軽減できる。

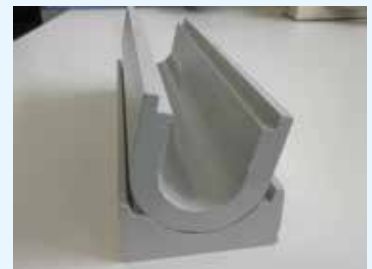
従来、縦断勾配のある坂道において横断側溝を設ける際、斜めに側溝を設置することができず、その部分はフラットに設置、または現場打ちされていた。側溝底部を円弧状にし、ベース版と一体化する事によって、側溝天端の勾配を自由に变化させ、縦断勾配に合わせて設置できる製品。勾配変化による段差を無くすことができ、車両への衝撃が大幅に低減できる。
